France : Transports : Accident d'une voiture au chargement radioactif

Accident de transport de matières radioactives survenu sur l'autoroute A13 le 4 mai 2020

Le 05/05/2020

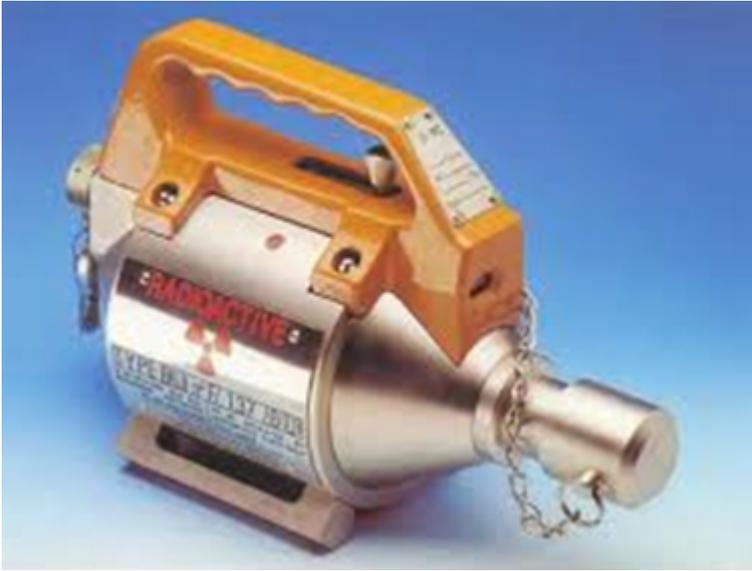
Gammagraphe

Le véhicule a heurté le rail de séparation centrale de l'autoroute, vers 10h, à une soixantaine de kilomètres de Paris. Il transportait deux colis contenant des gammagraphes (cf. schémas ci-dessous), utilisés couramment sur les chantiers de construction, par exemple pour vérifier la qualité de soudures.

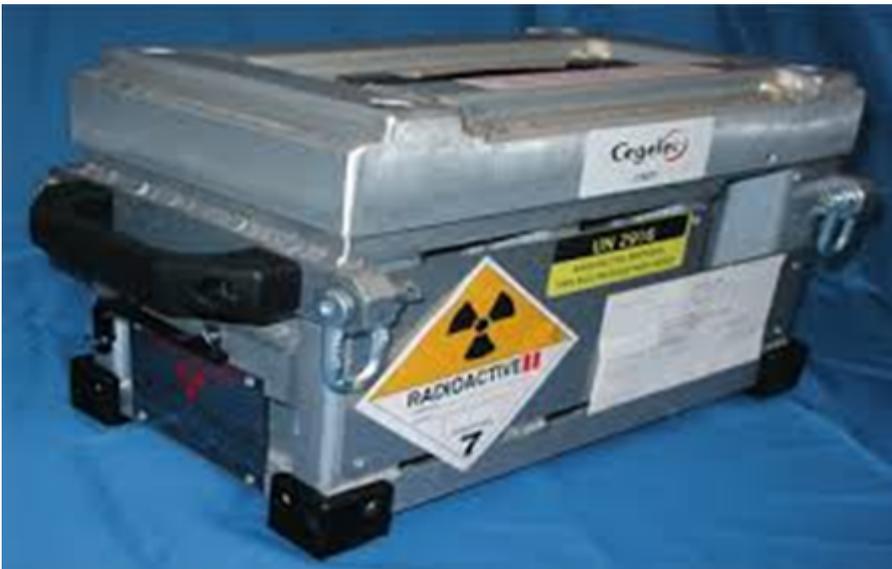
Colis transportant un gammagraphe

Il n'y a pas eu d'incendie du véhicule et il n'a pas été constaté de traces de choc, ni d'endommagement mécanique des colis transportés. **Les mesures de débit de dose réalisées par les pompiers après l'accident, au contact des colis, sont très faibles** et conformes aux valeurs attendues de mesures pour un colis intègre, valeurs déduites du dossier de sûreté du colis. Il n'y a donc pas eu de mise en cause de la protection radiologique assurée par les colis.

Compte tenu de ces constats, le véhicule accidenté a pu être déplacé jusqu'à une aire de repos. **La société chargée du transport est arrivée sur les lieux vers 13h et a pris en charge les opérations de reprise des colis. Le conducteur a été pris en charge par les secours.**
