France : Golfech : Les grappes de commandes du réacteur 2 mal positionnées

Une série d'incidents qui démontre le manque de rigueur de l'exploitant

Position de grappes de commande non conforme sur l'unité de production n°2

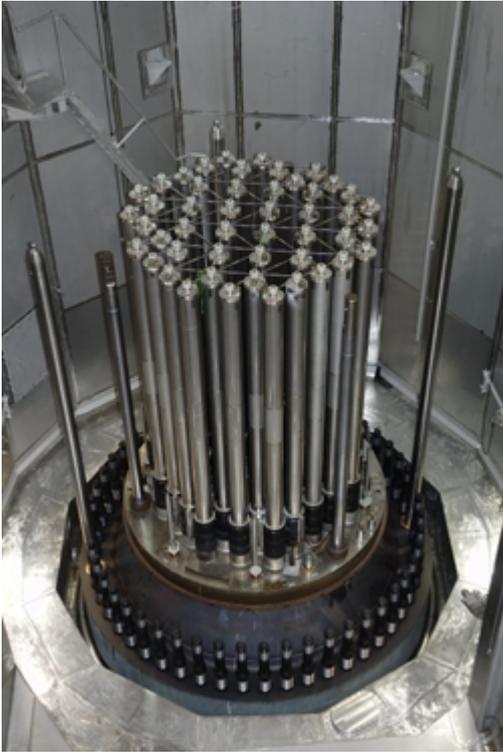
*** Pour contrôler la réaction nucléaire dans le cœur du réacteur**, l'exploitant dispose de deux moyens principaux : - ajuster la concentration de bore dans l'eau du circuit primaire, le bore ayant la propriété d'absorber les neutrons produits par la réaction nucléaire, - introduire les **grappes de commande** dans le cœur ou les en retirer, ces grappes de commande contiennent des matériaux absorbant les neutrons. **Il convient, en marche normale du réacteur, de maintenir certaines grappes à un niveau suffisant, fixé par les spécifications techniques, d'une part pour que leur chute puisse étouffer efficacement la réaction nucléaire en cas d'arrêt d'urgence, d'autre part pour assurer une bonne répartition du flux de neutrons.**

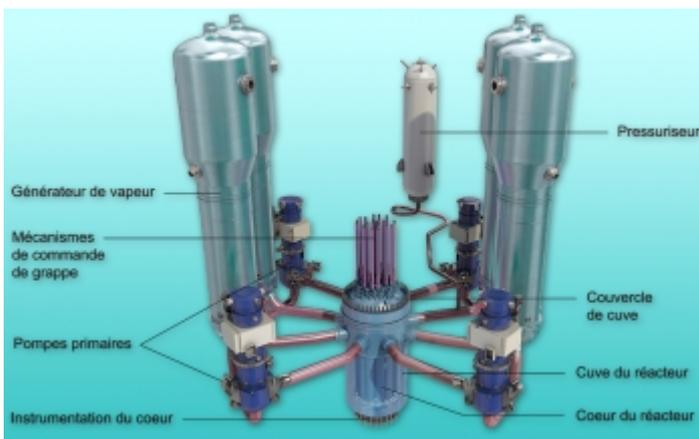
** **Le circuit primaire** est un circuit fermé, contenant de l'eau sous pression. Cette eau s'échauffe dans la cuve du réacteur au contact des éléments combustibles. Dans les générateurs de vapeur, elle cède la chaleur acquise à l'eau du circuit secondaire pour produire la vapeur destinée à entraîner le groupe turboalternateur. **Le circuit primaire permet de refroidir le combustible contenu dans la cuve du réacteur** en cédant sa chaleur par l'intermédiaire des générateurs de vapeur lorsqu'il produit de l'électricité ou par l'intermédiaire du circuit de refroidissement à l'arrêt lorsqu'il est en cours de redémarrage après rechargement en combustible. La température du circuit primaire principal est encadrée par des limites afin de garantir le maintien dans un état sûr des installations en cas d'accident. <https://www.asn.fr/Lexique/C/Circuit-primaire>
