## **France : Cattenom : Ouverture de vanne intempestive dans le circuit secondaire**

**Événement significatif potentiellement générique survenu le 28 mai 2015 sur le réacteur n° 1 du CNPE de Cattenom**

## **Ouverture intempestive d'une vanne vapeur sur le réacteur 1 de la centrale nucléaire de Cattenom : l'ASN a gréé son organisation de crise et réalisé une inspection réactive sur site**

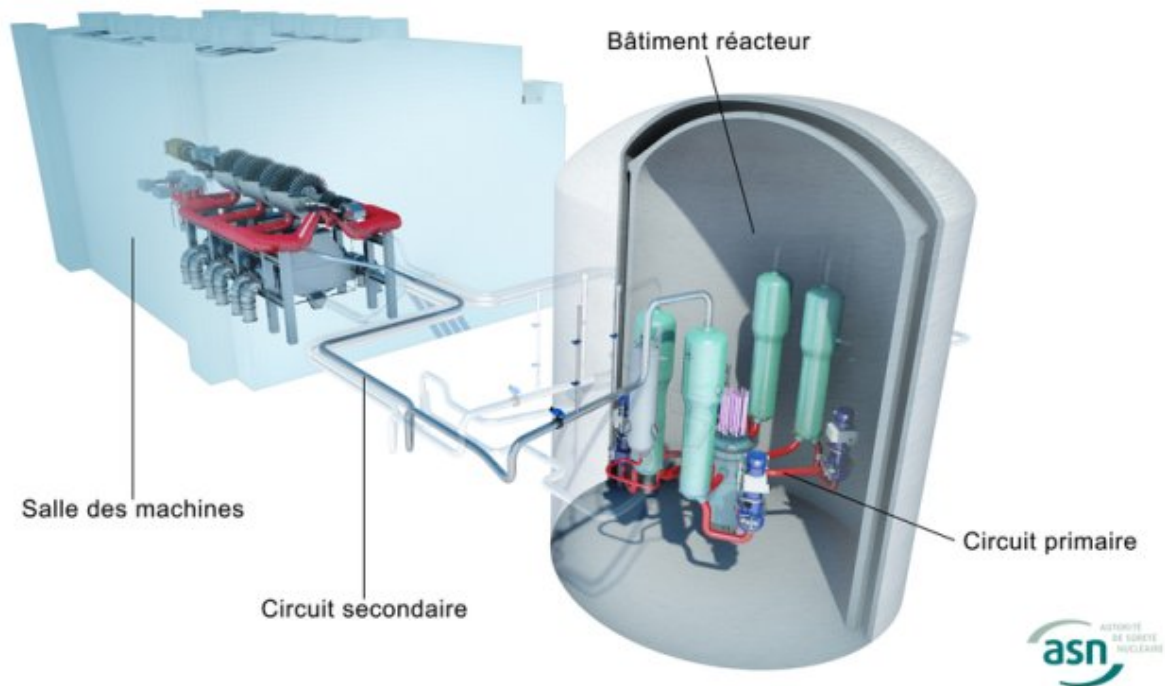
Centrale nucléaire de Cattenom - Vue d'ensemble des circuits primaires et secondaires

Le 28 mai 2015, le réacteur 1 de la centrale nucléaire de Cattenom [1] était maintenu à une puissance nucléaire voisine de 2 % de sa puissance nominale, après avoir achevé les essais de redémarrage qui ont suivi son arrêt pour maintenance et renouvellement partiel du combustible [Figure n°1]. Le refroidissement du réacteur était assuré par les générateurs de vapeur. A 13h25, le système de protection du réacteur a déclenché une série d'actions automatiques qui ont provoqué l'arrêt automatique du réacteur à la suite d'un blocage, en position complètement ouverte, d'une vanne du système GCTa [2]. La dégradation des paramètres thermohydrauliques du réacteur a conduit l'exploitant à déclencher le plan d'urgence interne à 14h08.

L'ouverture intempestive de la vanne de décharge à l'atmosphère (GCT 021 VV) implantée sur la ligne vapeur du générateur de vapeur (GV 1) provoque une augmentation rapide du débit vapeur dans ce GV et une baisse de pression et de niveau dans ce dernier [Figure n°2]. Il en résulte un excès de refroidissement du circuit primaire et la contraction du fluide primaire mesurés par la diminution rapide du niveau d'eau et de la pression dans le pressuriseur [Figure n°3]. Sur détection d'un bas niveau d'eau dans le GV 1 et d'un refroidissement excessif du circuit primaire, le système de protection provoque l'arrêt automatique du réacteur, l'isolement de l'enceinte de confinement et la mise en service de l'injection de sécurité [3].

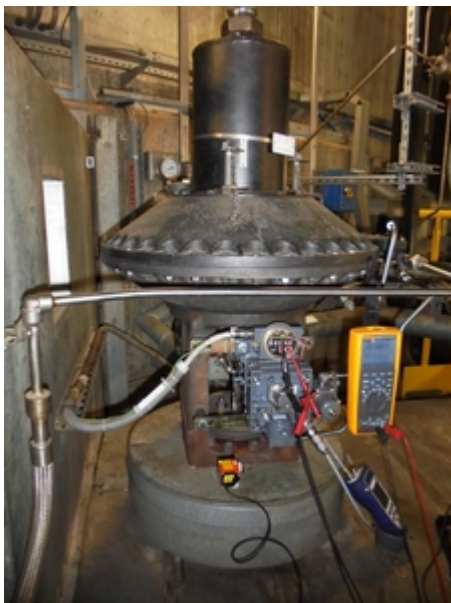
Vanne GCT 021 VV en cours de réparation - © EDF - CNPE de Cattenom

Les résultats des premières investigations mettent en évidence un dysfonctionnement du positionneur qui équipe la vanne GCT 021 VV [Photo 1]. Le positionneur a pour rôle de régler l'ouverture et la fermeture de la vanne en fonction des consignes délivrées par le contrôle commande du réacteur.

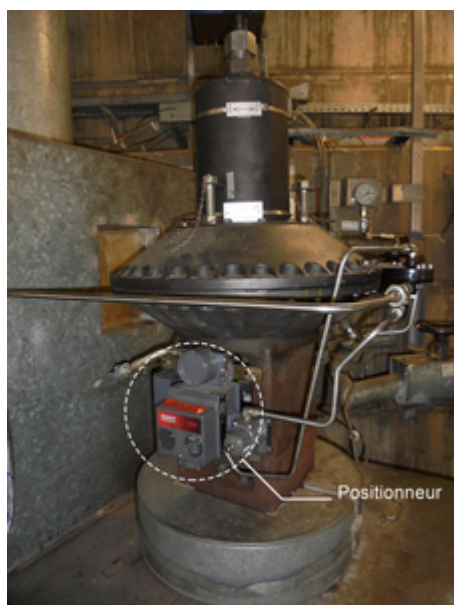
Les inspecteurs ont examiné les activités de maintenance, de réglage et d'essai de cet appareil. Le résultat de ce premier examen n'a pas mis en évidence les causes profondes du dysfonctionnement du positionneur. Ils ont noté qu'un de ses composants électroniques était signalé défaillant par le système d'autodiagnostic.

Le positionneur en cause avait été remplacé lors de l'arrêt pour maintenance du réacteur à la suite d'un premier dysfonctionnement. Le nouveau dysfonctionnement à l'origine de l'événement du 28 mai 2015 pose donc la question de la fiabilité intrinsèque de la vanne GCT 021 VV et de ses accessoires, alors que cet équipement doit répondre à des exigences de haute fiabilité pour assurer notamment sa fonction de protection contre les surpressions des circuits secondaires principaux.

Positionneur de la vanne GCT 021 VV - ©EDF - CNPE de Cattenom

Compte tenu de ces éléments, et en complément des actions engagées par EDF, l'ASN a demandé à EDF de procéder, avant le redémarrage du réacteur 1 de Cattenom :

- au contrôle du GV 1 afin de vérifier l'absence de désordre au niveau de ses structures internes ainsi que l'absence de corps étranger,
- de justifier que :
  - ▶ l'exigence de haute fiabilité de l'équipement GCT 021 VV n'est pas remise en cause par les dysfonctionnements observés sur ce dernier
  - ▶ les interventions réalisées à la suite de l'événement du 28 mai 2015 permettent de garantir la disponibilité de cet équipement pour le cycle à venir.
